Manuales técnicos de
buenas prácticas
para reducir la
mortalidad no natural
del **visón europeo**

Manual técnico para reducir el riesgo
de atropellos del **visión europeo** en La Rioja

Manual técnico para reducir el impacto de obras
hidráulicas en zonas con **visión europeo** en La Rioja

Manual técnico para reducir los riesgos de las
minicentrales hidroeléctricas
para el **visión europeo** en La Rioja

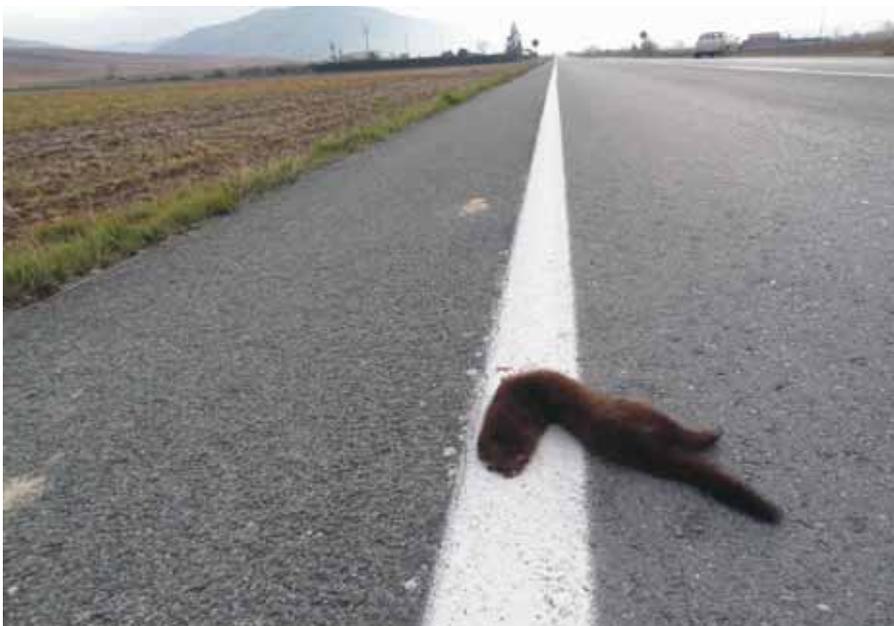
*Los atropellos son una de las principales causas de mortalidad no natural del visón europeo en La Rioja, principalmente de machos en dispersión.
(Foto: Gobierno de La Rioja).*

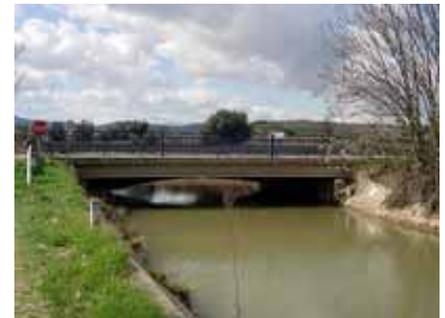
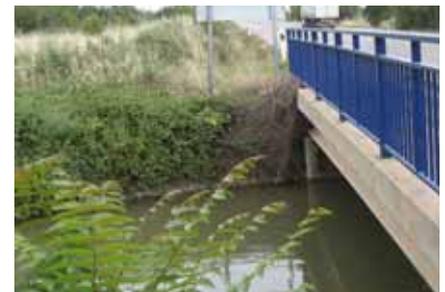
Puente sobre el canal de Lodosa donde se observa una mala conexión del hábitat con el paso. Además no existe un tramo seco bajo la estructura. Este es un punto de riesgo para el visón europeo. (Fotos: Asun Gómez y Minuartia).

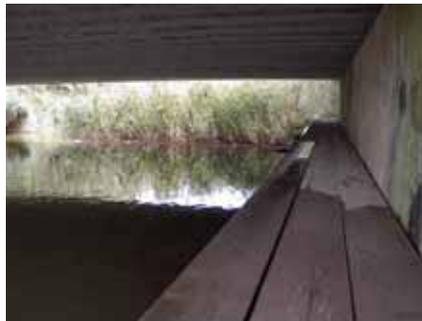
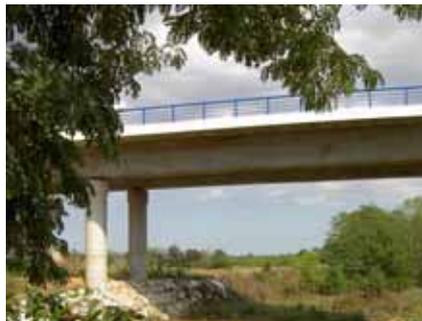
Construcción de plataformas secas en estructuras, aptas para el paso de mustélidos. Los viaductos son las estructuras que más permeabilidad de fauna y continuidad del entorno permiten. (Fotos: Minuartia).

- La anchura mínima de las franjas de terreno con sustrato natural, o de las banquetas o plataformas, se recomienda que sea de unos 50 centímetros y la altura respecto a la base de la estructura será variable en función del nivel previsto de inundación.

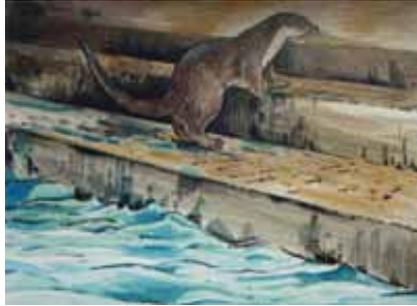
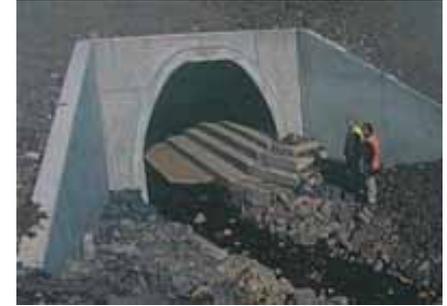
Estructuras favorables para el paso de mustélidos incluso en época de crecidas.
Fuente: SETRA. 2005. Guide technique. Aménagements et mesures pour la petite faune.

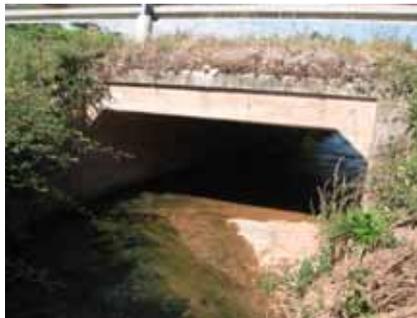
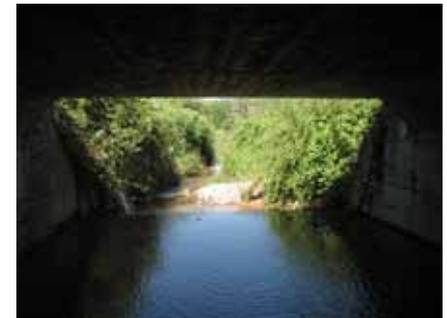
Drenaje con la base de la estructura cubierta de agua, se trata de un punto de riesgo para el atropello de mustélidos.
(Fotos: Minuartia).

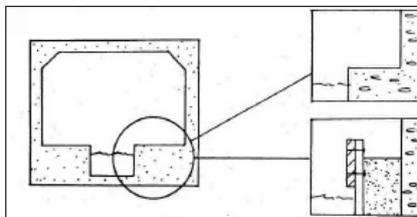
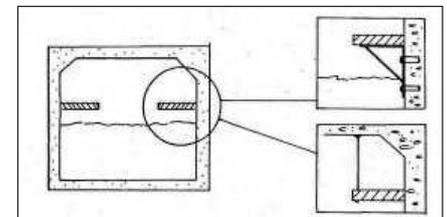
Distintas secciones de drenajes que permiten mantener una parte seca. Fuente: COST 341: Habitat Fragmentation due to Transportation Infrastructure: The European Review, 2003.
Fuente: Ministerio de Medio Ambiente y Medio Rural y Marino, 2008. Prescripciones técnicas para el seguimiento y evaluación de la efectividad de las medidas correctoras del efecto barrera de las infraestructuras de transporte. (estructuras parte inferior).

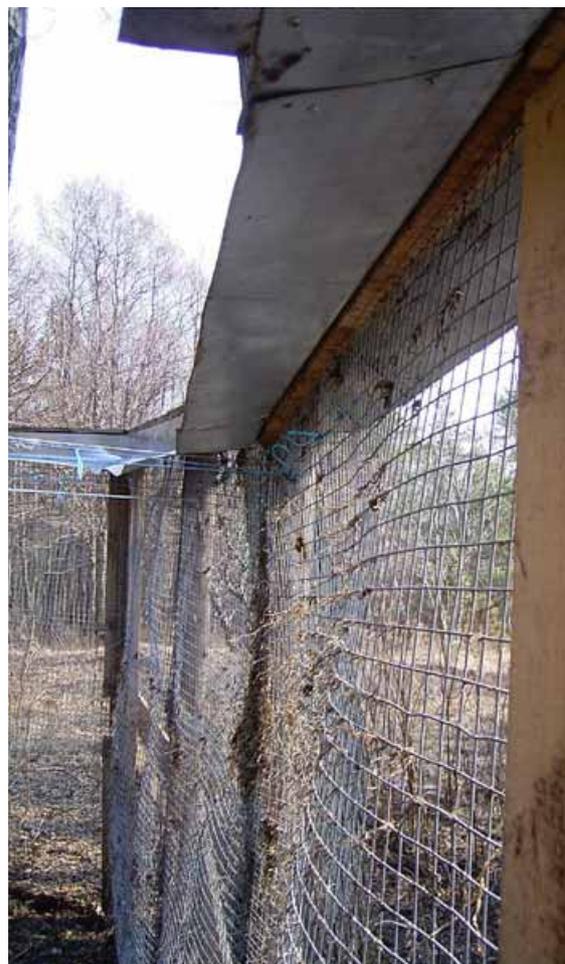
Cerramiento testado utilizado en los jaulones presuelta de Estonia para impedir el escape de visones europeos. (Foto: Madis Põdra).

- También se podría utilizar el cerramiento que se emplea en los jaulones presuelta testados durante más de 10 años en el proyecto de reintroducción en la isla de Hiiumaa, en Estonia. Allí se emplea un vallado de 2 m de altura con una visera a ambos lados de al menos 20 cm de placas lisas.

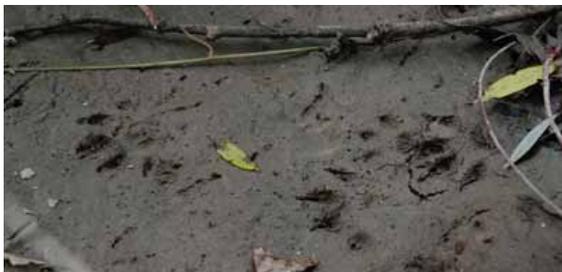
Seguimiento de la efectividad de los pasos de fauna mediante búsqueda de indicios y fototrampeo. (Fotos: Madis Pödra y Tragsatec).

- Realizar un **control del uso de los pasos acondicionados para los animales**. La puesta en práctica de estos controles requiere la aplicación de metodologías que tienen cierta complejidad y la participación de expertos en reconocimiento de animales y sus rastros. Concretamente en este caso se consideran aplicables los métodos de seguimiento mediante captación de imágenes (fotografías o vídeos) con cámaras activadas por sensores de movimiento (activos, barrera de luz infrarroja, o pasivos) y el seguimiento mediante registro de huellas en una superficie adecuada. La descripción detallada de estos métodos se puede consultar en los Manuales de Rosell y Velasco Rivas (1999) y de *Luell et al.* (2005), y en el documento *Prescripciones Técnicas para el seguimiento y evaluación de la efectividad de las medidas correctoras del efecto barrera de las infraestructuras de transporte* (Ministerio de Medio Ambiente y Medio Rural y Marino 2008).

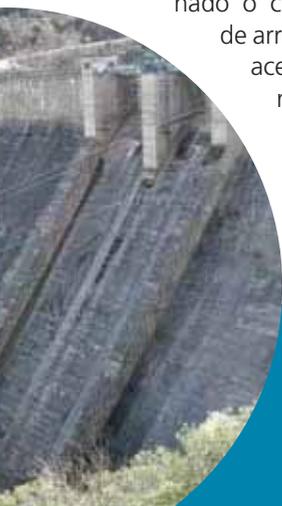
Las grandes presas fragmentan el hábitat lineal del río, aumentando el riesgo de atropellos para los animales silvestres al intentar franquearlas. (Foto: Asun Gómez).

Los embalses ocupan y fragmentan de forma significativa una parte del hábitat lineal, tanto del **visión europeo**, como de otras especies animales que viven en las riberas. Su construcción produce además una importante fragmentación del medio, que es proporcional a la magnitud de la obra. Por una parte, la presa supone una barrera que los visones han de franquear, lo que implica desplazamientos fuera

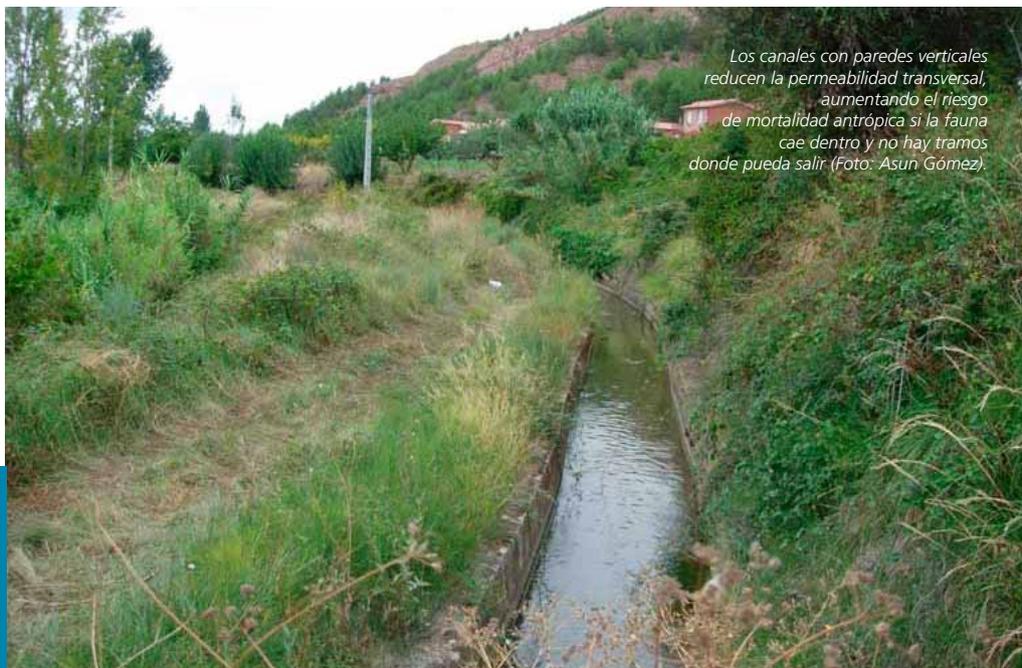
Los canales con paredes verticales reducen la permeabilidad transversal, aumentando el riesgo de mortalidad antrópica si la fauna cae dentro y no hay tramos donde pueda salir (Foto: Asun Gómez).

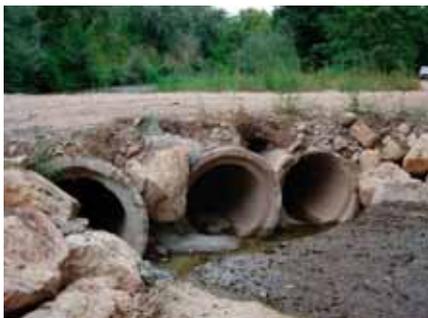
Si estos entubamientos no cuentan con tramos secos en su interior, los animales tienden a pasarlos por encima aumentando el riesgo de atropellos. (Foto: Asun Gómez).

- Los entubamientos solo debieran acometerse en tramos pequeños y para el caso de drenajes bajo carreteras. Estos se dimensionarán con un tamaño suficiente que permita que quede sustrato natural en ambas orillas o en su defecto un paso seco (banquetas, piedras), incluso en épocas de máximas avenidas.

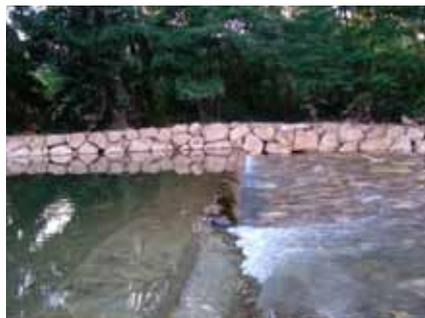
En la construcción de escolleras, se recomienda revegetar con especies autóctonas el tercio superior, ayudando a mejorar su integración en el paisaje y la conectividad del hábitat de ribera. (Foto: Asun Gómez).

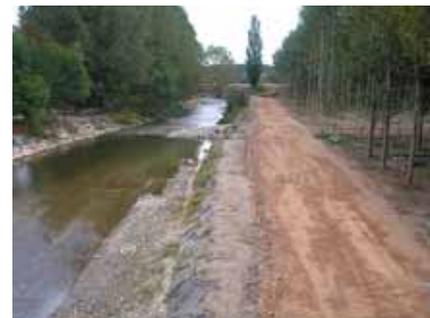
Las actuaciones en zonas urbanas tienden a parecerse más a zonas ajardinadas que a espacios naturales silvestres. (Foto: Madis Põdra).

más allá. En la mayoría de los casos se busca una reordenación completa del entorno eliminando su componente natural y asimilándolo a un área ajardinada urbana. La construcción de escolleras continuas en ambos márgenes, el dragado periódico del cauce y los desbroces de zarzales son prácticas frecuentes en este tipo de intervenciones, que destruyen el hábitat del visón en tramos relativamente extensos. Por otra parte, estas obras dificultan la regeneración natural de la ribera tras la actuación, al ceñir el trazado del río y desconectarlo del cauce de avenidas, que suele estar ajardinado y con nula utilidad para la fauna. Si a esto se une la presencia de animales domésticos en las orillas, que pueden depredar sobre los ejemplares de visón europeo, especialmente crías y jóvenes, la capacidad de estos tramos para albergar buenas densidades de la especie disminuye bastante.

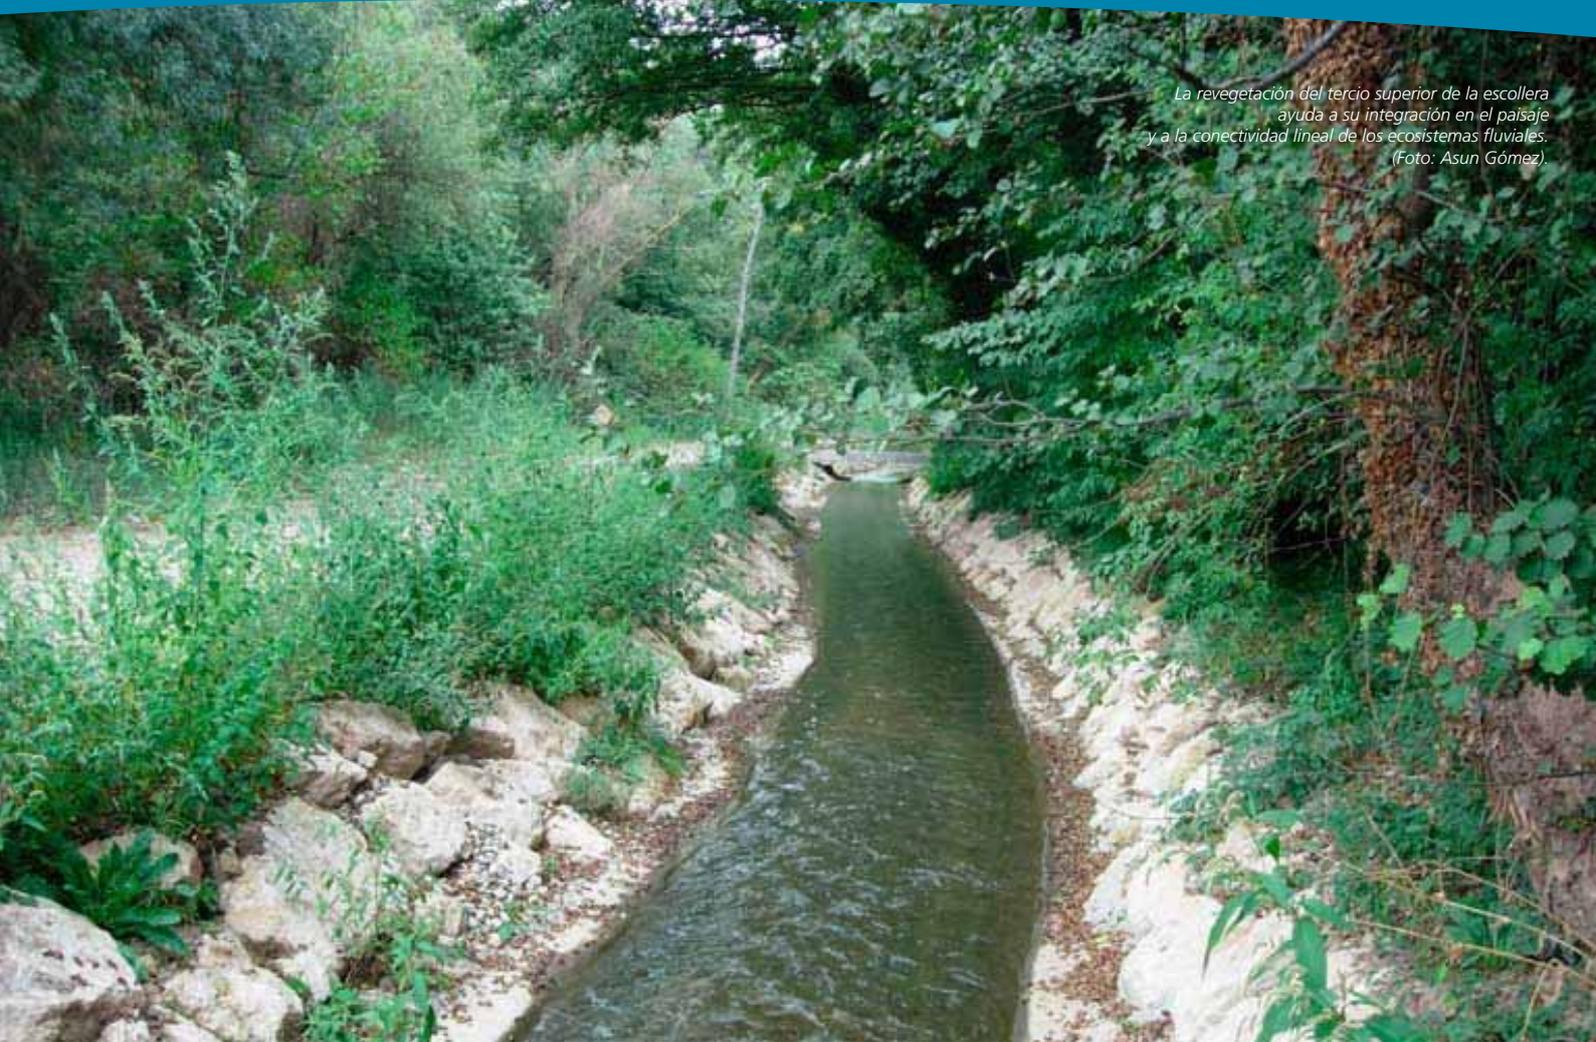
*La revegetación del tercio superior de la escollera ayuda a su integración en el paisaje y a la conectividad lineal de los ecosistemas fluviales.
(Foto: Asun Gómez).*

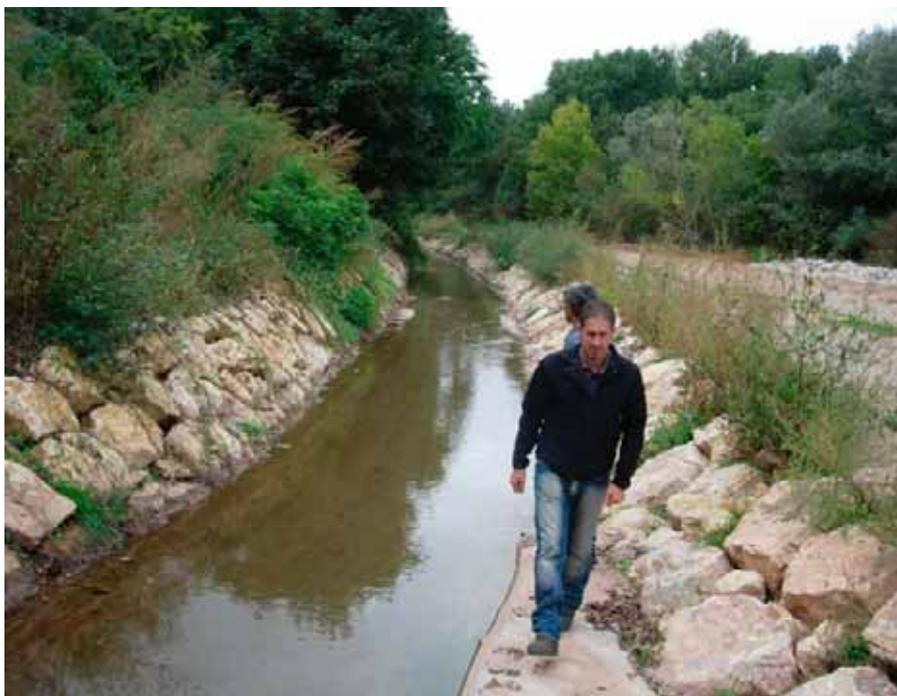
En cualquier actuación es necesario un seguimiento, para comprobar si los trabajos han seguido los requisitos detallados en el proyecto. (Foto: Asun Gómez).

Las medidas aquí propuestas parten del conocimiento de la biología, la ecología (territorios y uso del hábitat) y la dinámica poblacional (mortalidad) adquirida sobre la especie, particularmente en el ámbito de La Rioja. Una vez integradas en los correspondientes proyectos de obra, es importante que éstas cuenten con un adecuado seguimiento y comprobación "in situ" para garantizar que se desarrollan adecuadamente y determinar si tienen la efectividad deseada.

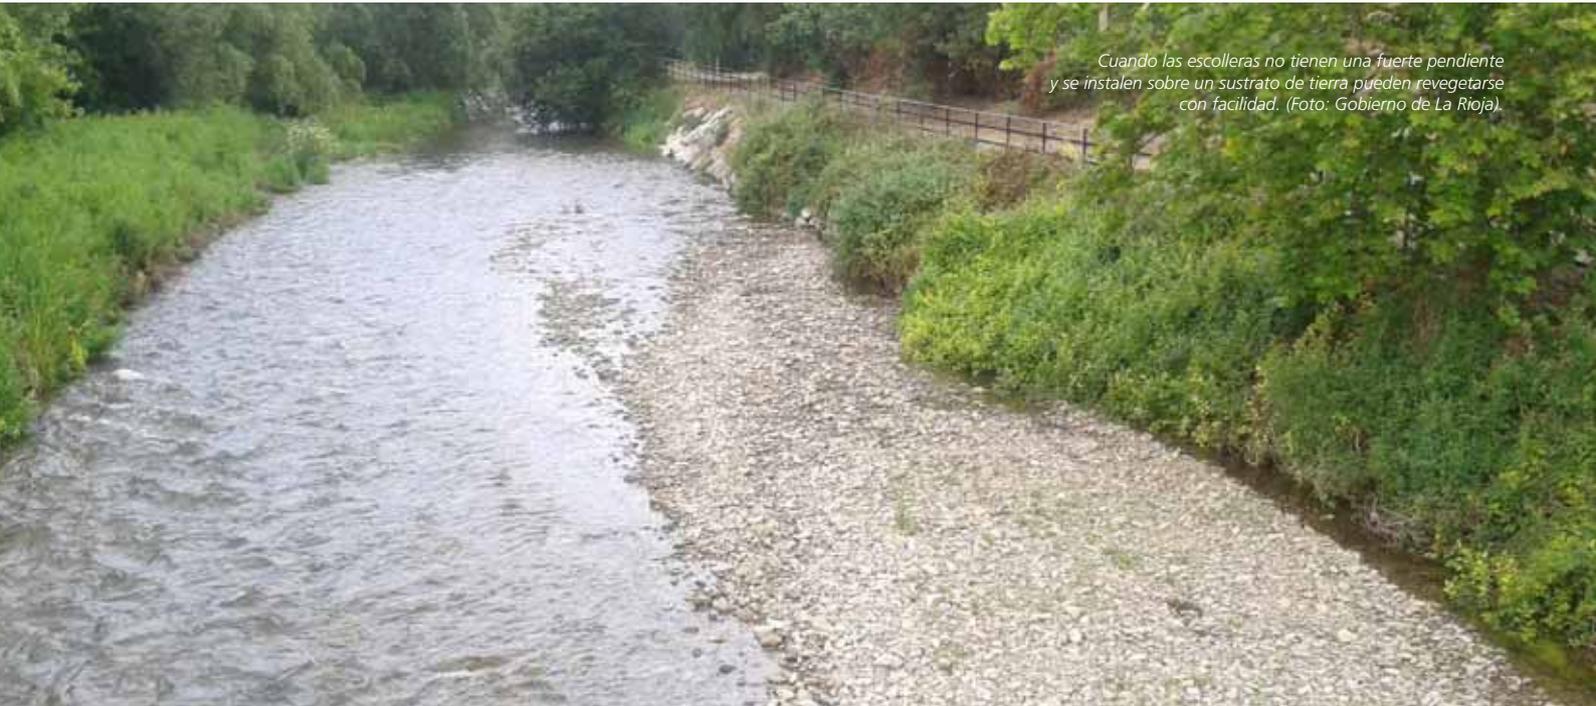
Cuando las escolleras no tienen una fuerte pendiente y se instalan sobre un sustrato de tierra pueden revegetarse con facilidad. (Foto: Gobierno de La Rioja).

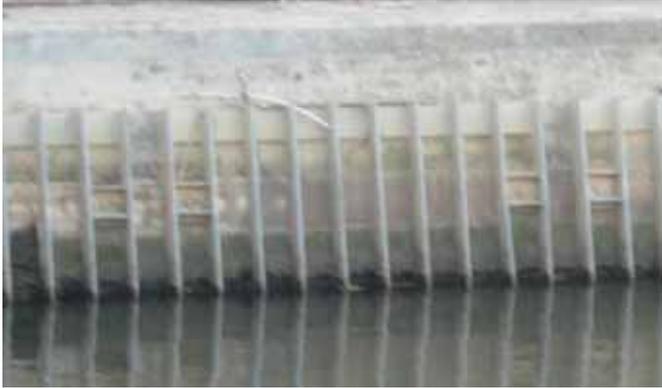
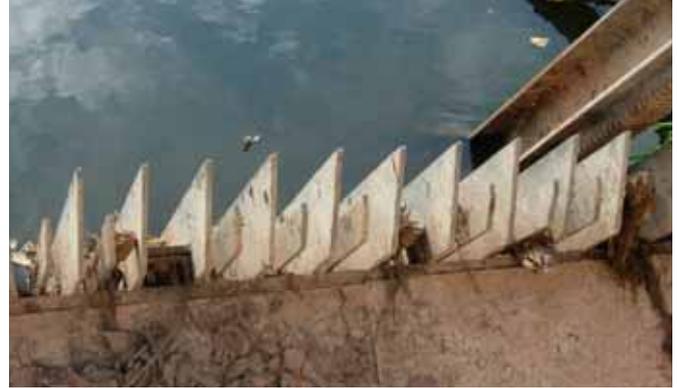
Distintos tipos de rejillas que nos encontramos en las minicentrales en el río Ebro en La Rioja. Sería más favorable el enrejado de menor separación (≤ 5 cm). (Fotos: Asun Gómez).

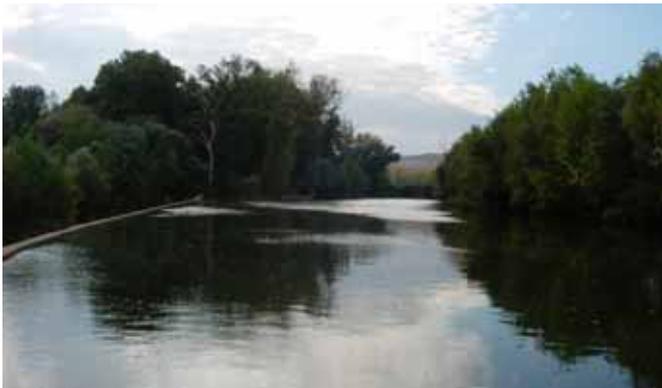
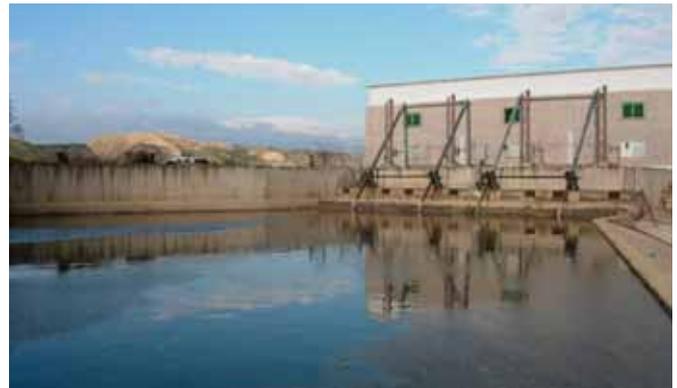
Minicentrales tipo I en el río Ebro, conectividad lineal favorable para el visón europeo. (Fotos: Asun Gómez).

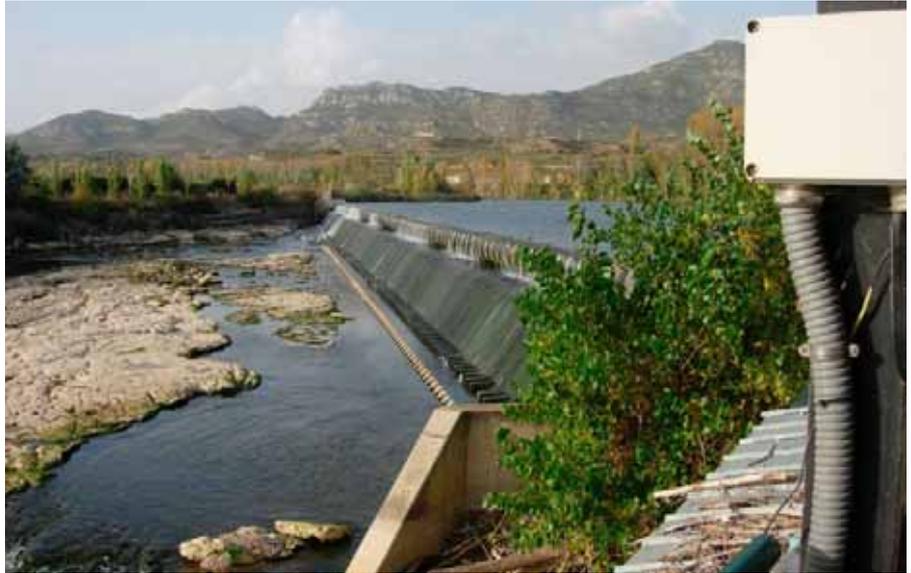
Minicentral tipo II en el río Ebro. Aumenta la zona de inundación, aguas arriba, de forma repentina tras el hinchado de la presa. (Fotos: Asun Gómez).

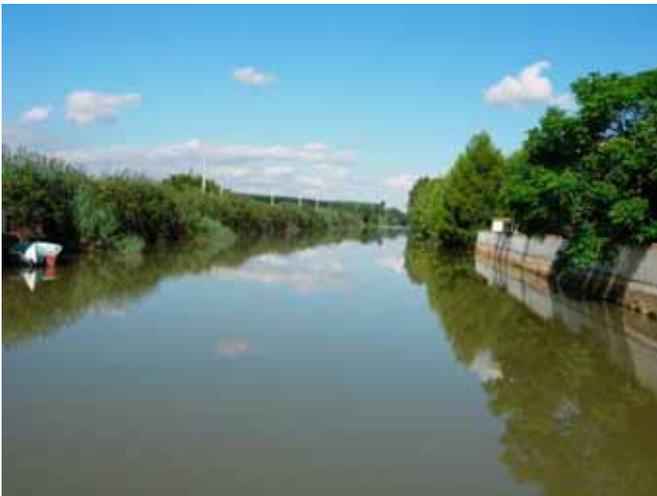
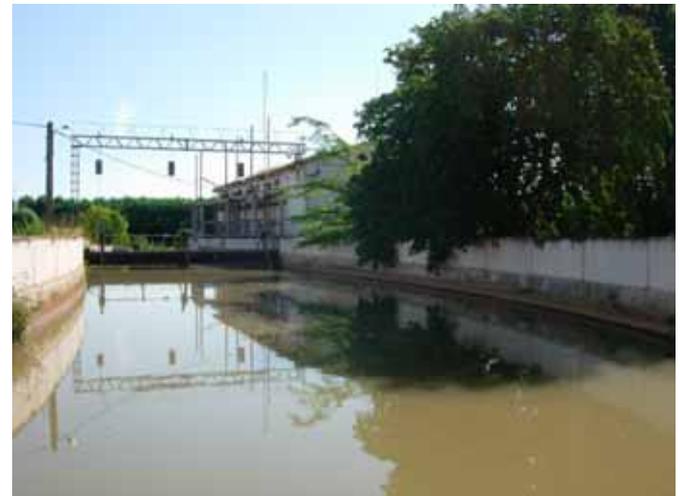
Minicentral tipo III con canal naturalizado (se incrementa el hábitat disponible para el visón europeo). Permeabilidad desfavorable para el visón, en el tramo final antes de la entrada del canal de derivación a las turbinas. (Fotos: Asun Gómez).

- En las minicentrales de **tipo III**, los canales naturalizados incrementan el hábitat potencial para la especie. El problema está en los tramos próximos a las turbinas. Estos canales podrían actuar como un sumidero ya que todo su caudal se dirige a la turbina, a diferencia de lo que ocurre en las de **tipo I**. Cuanto más longitud tenga el último tramo de paredes verticales, al tratarse de tramos infranqueables para la especie, mayor será el riesgo de agotamiento de un visón arrastrado que trate de retroceder a nado.
